石綿分析試験結果報告書

報告書番号 HAG13557-32326

【件名】 第338号 本町地区コミュニティ消防センターアスベスト含有調査業務委託
【試料名称】 外壁(上壁)①②③
【建物名称、採取箇所等】 本町地区コミュニティ消防センター 外壁(上壁)
【採取場所住所】 おいらせ町新助川原 地内
【採取日】 令和5年11月21日 【採取者】 (一般建築物石綿含有建材調査者)
【分析日】 令和5年11月27日
【分析方法】 JIS A 1481-1
【分析者及び講習機関等】 (一社)日本環境測定分析協会(建材定性分析エキスパートコース 受講No.)
【前処理方法】 粉碎、灰化、酸処理

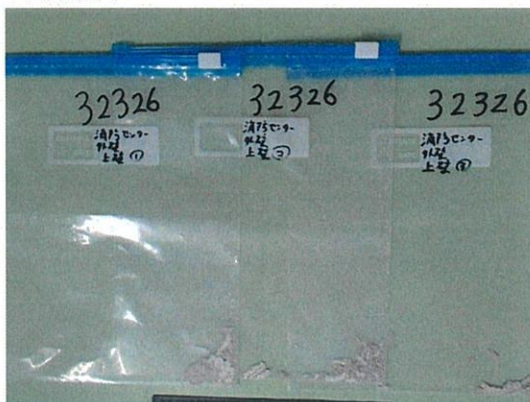
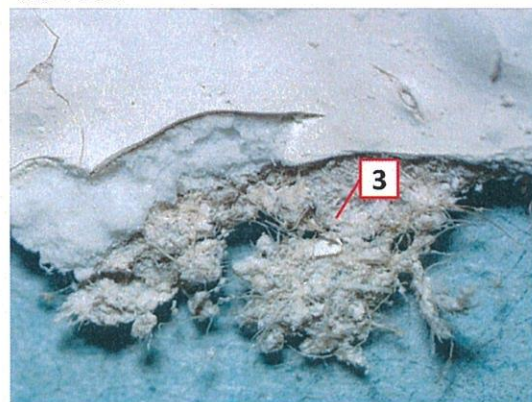
外観写真

定性分析結果(推定石綿質量分率)								
層	色	比率	クリソタイル	アモサイト	クロシドライト	トルモライト	アクリノライト	アンソフィライト
1	白	10%	無検出	無検出	無検出	無検出	無検出	無検出
2	白	30%	無検出	無検出	無検出	無検出	無検出	無検出
3	薄茶	60%	0.1%-5%	無検出	無検出	無検出	無検出	無検出

※石綿検出層を印で示す

石綿の有無	有
備考) 特になし

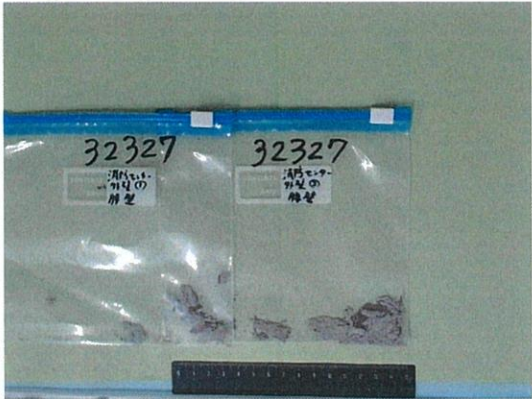
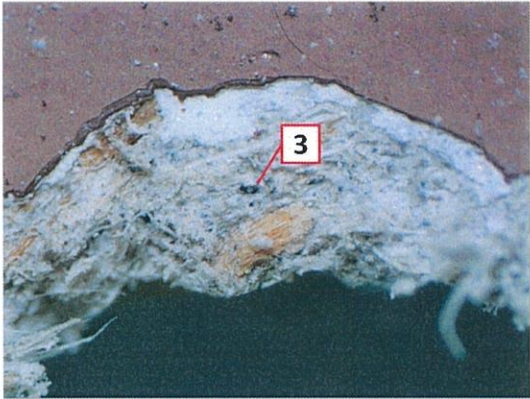
外観写真

定性分析結果(推定石綿質量分率)								
層	色	比率	クリソタイル	アモサイト	クロントライト	トレモライト	アクチライト	アンソファイト
1	赤褐	10%	無検出	無検出	無検出	無検出	無検出	無検出
2	白	10%	無検出	無検出	無検出	無検出	無検出	無検出
3	灰	80%	0.1%-5%	無検出	無検出	無検出	無検出	無検出

※石綿検出層を印で示す

石綿の有無	有
備考) 特になし

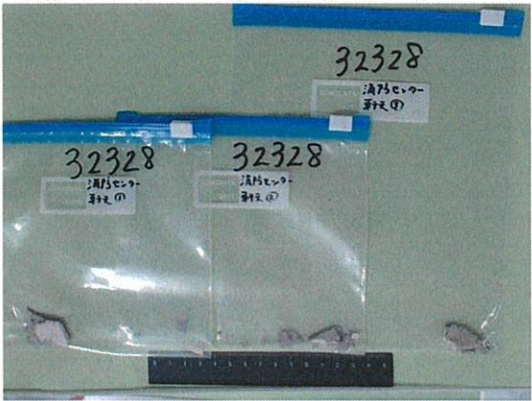
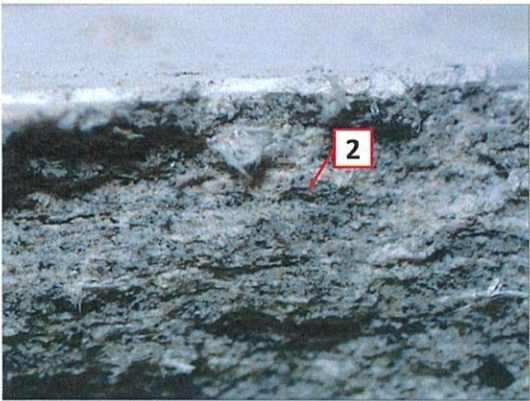
外観写真

定性分析結果(推定石綿質量分率)								
層	色	比率	クリソタイル	アモサイト	クロストライト	トレモライト	アケチライト	アンソフィライト
1	白	5%	無検出	無検出	無検出	無検出	無検出	無検出
2	灰	95%	5%-50%	無検出	無検出	無検出	無検出	無検出

※石綿検出層を印で示す

石綿の有無	有
備考) 特になし

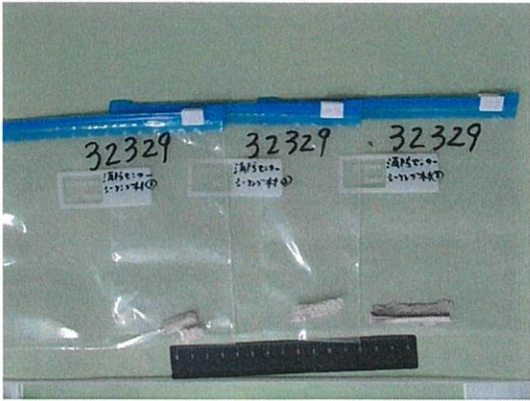
外観写真

定性分析結果(推定石綿質量分率)								
層	色	比率	クリソタイル	アモサイト	クロシドライト	トリモライト	アクチノライト	アンソフィライト
1	白	5%	無検出	無検出	無検出	無検出	無検出	無検出
2	白	95%	無検出	無検出	無検出	無検出	無検出	無検出

石綿の有無	無
備考) 特になし
