# 石綿分析試験結果報告書

報告書番号 HAG23700-54964

- 【 件 名 】 おいらせ町消防団拠点施設アスベスト含有調査業務委託  
【 試 料 名 称 】 軒天①②③  
【建物名称、採取箇所等】 百石第3分団拠点施設 軒天  
【 採 取 場 所 住 所 】 おいらせ町二川目三丁目297番地2  
【 採 取 日 】 令和6年12月9日 【 採 取 者 】 (南東興技術メンテナンス 鈴木陽一(一般建築物石綿含有建材調査者))  
【 分 析 日 】 令和6年12月12日  
【 分 析 方 法 】 JIS A 1481-1(2016)  
【分析者及び講習機関等】 門崎 雅史 (一社)日本環境測定分析協会(建材定性分析エキスパートコース 受講No. 2131007)  
【 前 処 理 方 法 】 粉碎、灰化、酸処理

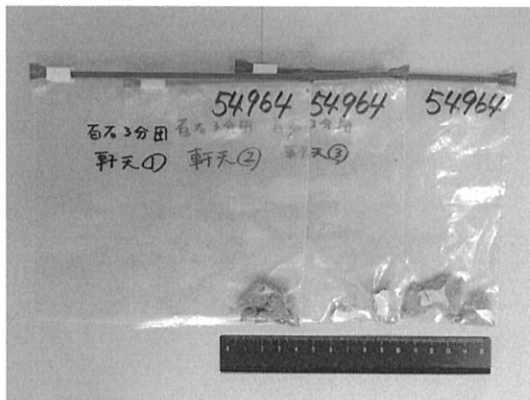
外観写真

定性分析結果(推定石綿質量分率)								
層	色	比率	クリソタイル	アモサイト	クロシドライト	トルモライト	アキチライト	アンソフィライト
1	白	5%	無検出	無検出	無検出	無検出	無検出	無検出
2	灰	95%	5%-50%	無検出	無検出	無検出	無検出	無検出

石綿の有無		有
備考) 特になし

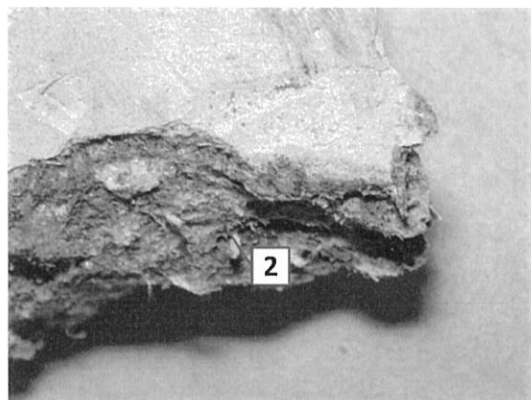
拡大写真

※石綿検出層を印で示す
