石綿分析試験結果報告書

報告書番号 HAG23700-54965

- 【 件 名 】 おいらせ町消防団拠点施設アスベスト含有調査業務委託
- 【 試 料 名 称 】 軒天①②③
- 【建物名称、採取箇所等】 百石第7分団拠点施設 軒天
- 【 採 取 場 所 住 所 】 おいらせ町深沢一丁目73番地1053
- 【 採 取 日 】 令和6年12月9日 【 採 取 者 】 (南東興技術メンテナンス 鈴木陽一(一般建築物石綿含有建材調査者))
- 【 分 析 日 】 令和6年12月12日
- 【 分 析 方 法 】 JIS A 1481-1(2016)
- 【分析者及び講習機関等】 門崎 雅史 (一社)日本環境測定分析協会(建材定性分析エキスパートコース 受講No. 2131007)
- 【 前 処 理 方 法 】 粉碎、灰化、酸処理

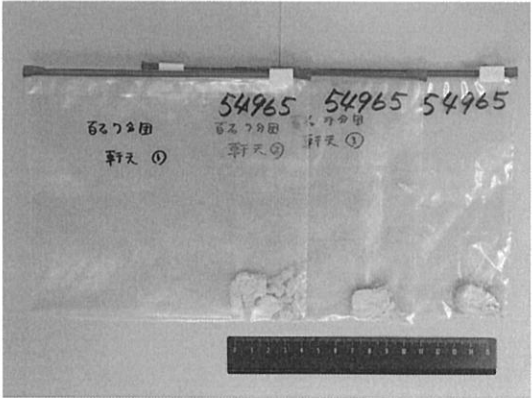
外観写真

定性分析結果(推定石綿質量分率)								
層	色	比率	クリソタイル	アモサイト	クロントライト	トレモライト	アケチライト	アンソフィライト
1	白	5%	無検出	無検出	無検出	無検出	無検出	無検出
2	乳白	95%	0.1%-5%	無検出	無検出	無検出	無検出	無検出

石綿の有無	有
備考) 特になし

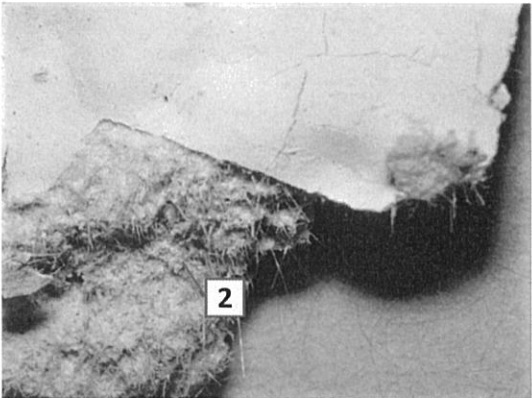
拡大写真

※石綿検出層を印で示す
