おいらせ町通学路交通安全プログラム

～通学路の交通安全確保に関する取組方針～

令和5年10月改訂

5-2. ①甲洋小学校区の通学路交通安全対策の実施状況写真

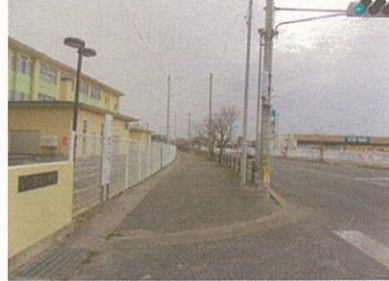
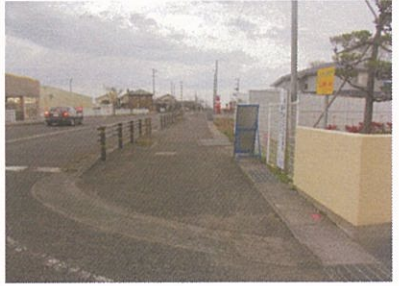
②-18 県道百石下田線：正門前横断歩道

カーブ区間であり、特に冬場のスリップした車両が歩道に逸脱する可能性が高く危険であったため、防護柵を設置し歩行者の安全を確保。

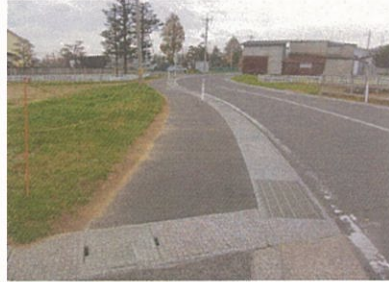
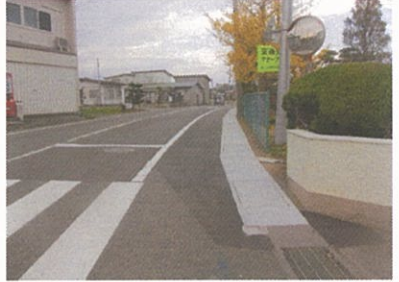
②-2 町道百小通学路線：県道百石下田線交差点～あゆみ保育園

小学校の生徒及び保育園の園児が歩行する道路であるが、歩道がなく危険であったため、路肩改良で歩行空間の確保により、安全を確保。

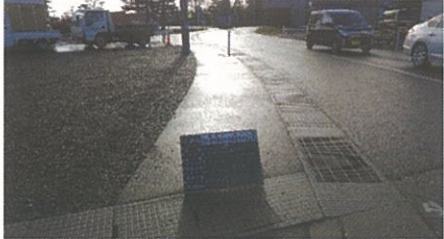
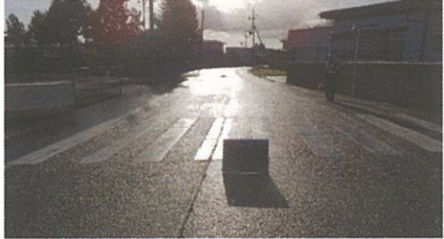
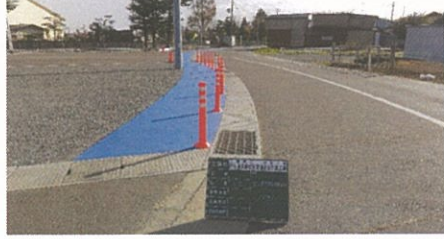
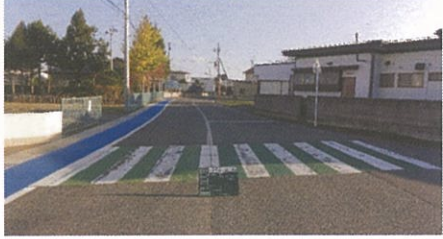
②-2 町道百小通学路線：県道百石下田線交差点～あゆみ保育園

小学校の生徒及び保育園の園児が歩行する道路であるが、歩道がなく危険であったため、路肩改良で歩行空間の確保により、安全を確保。

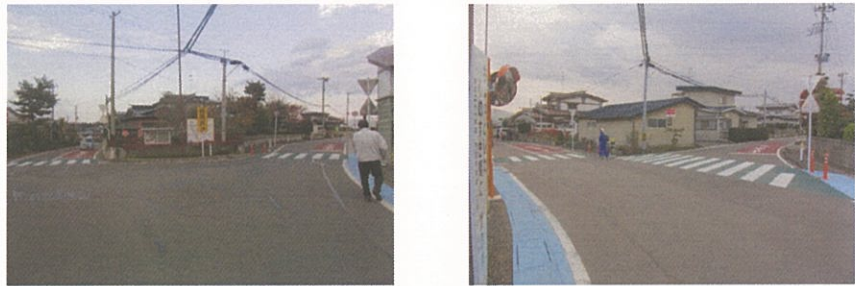
③-2 町道間木堤・間木線：山内商店前交差点

くい違いの変則交差点で危険であったため、交差点部及び路肩のカラー舗装による視覚的分離で安全を確保。

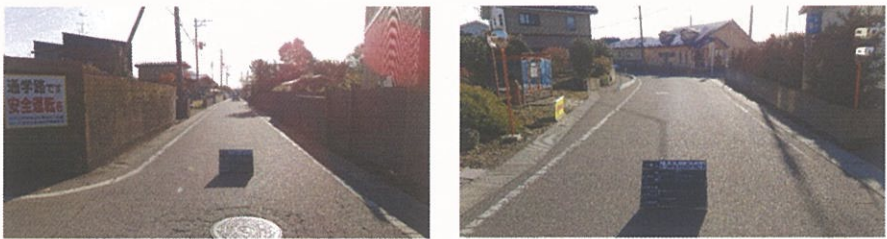
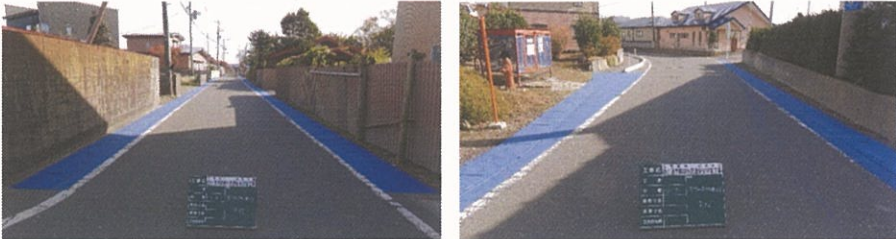
③-1 町道木内々・本町線 木崎中央線とのT字交差点～木崎ふれあい館木崎86-2地先

交通量が多いが歩道がなく危険であったため、路肩のカラー舗装による視覚的分離で安全を確保。

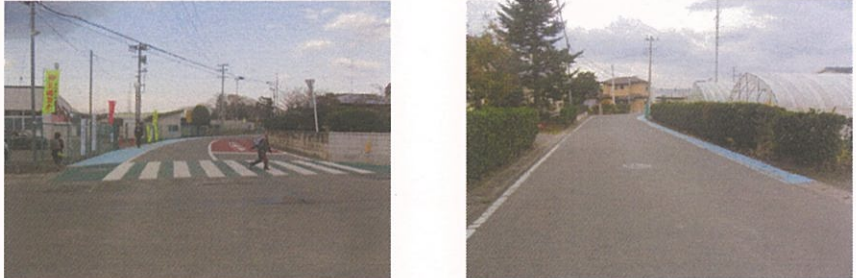
④-2 町道阿光坊線：小学校東側十字路交差点～国道45号

学校前で生徒が集中する信号機がない交差点であり車両事故が時々発生し危険であったため、交差点部及び路肩のカラー舗装による視覚的分離で安全を確保。

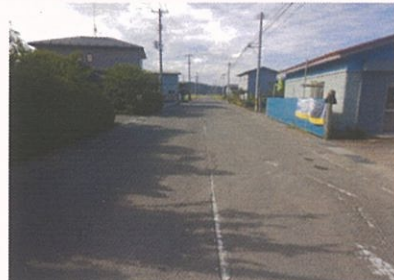
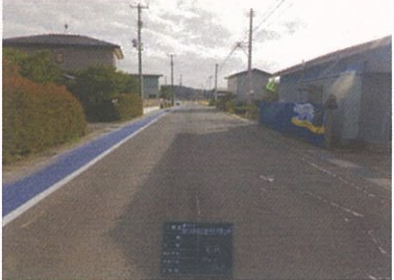
④-7 町道鍋久保線：中谷地20-1地先～児童クラブ太陽館付近

交通量が多いが歩道がなく危険であったため、路肩のカラー舗装による視覚的分離で安全を確保。

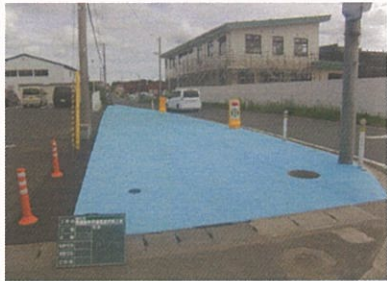
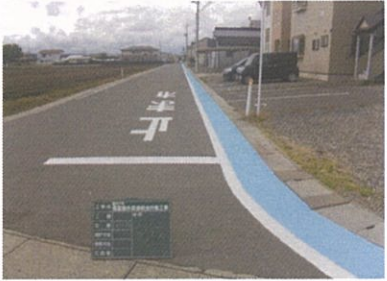
<p>⑤-13 町道古間木山16号線：県道八戸野辺地線交差点～町道古間木山11号線 交通量が多いが歩道がなく危険であったため、路肩のカラー舗装による視覚的分離で安全を確保。</p> <p>対 策 前</p>

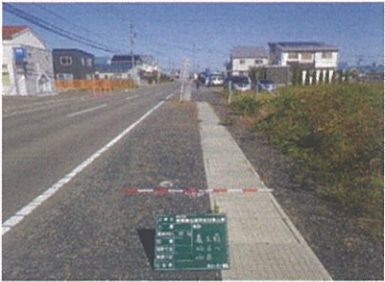
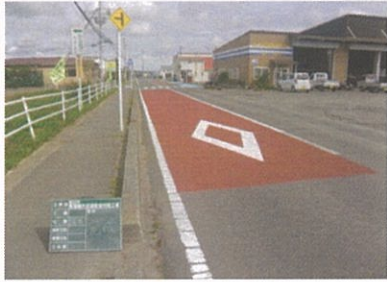
<p>⑤-3 町道青葉線：久保田自動車～県道八戸野辺地線交差点 東側に住宅が増えたことで学校に通う生徒も増えたが歩道がなく、交通量がいため危険。また、学校付近で生徒も集中するため、交差点部及び路肩のカラー舗装による視覚的分離で安全を確保。</p> <p>対 策 前</p>
