# おいらせ町通学路交通安全プログラム

～通学路の交通安全確保に関する取組方針～

令和 6 年 1 0 月改訂

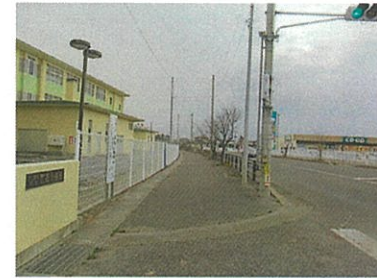
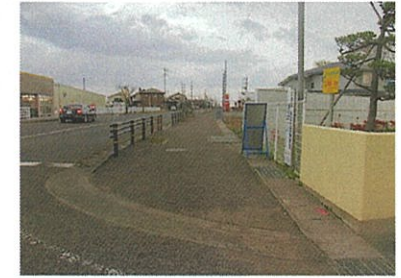
### ②-18 県道百石下田線：正門前横断歩道

カーブ区間であり、特に冬場のスリップした車両が歩道に逸脱する可能性が高く危険であったため、防護柵を設置し歩行者の安全を確保。

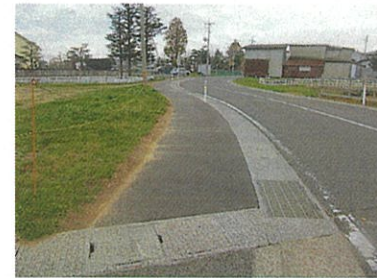
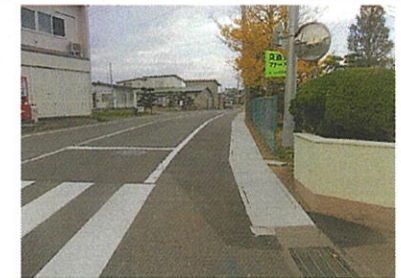
### ②-2 町道百小通学路線：県道百石下田線交差点～あゆみ保育園

小学校の生徒及び保育園の園児が歩行する道路であるが、歩道がなく危険であったため、路肩改良で歩行空間の確保により、安全を確保。

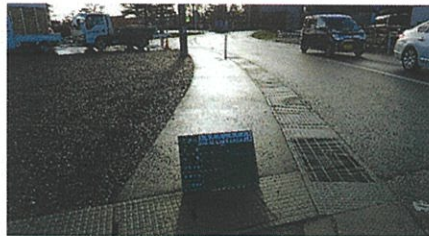
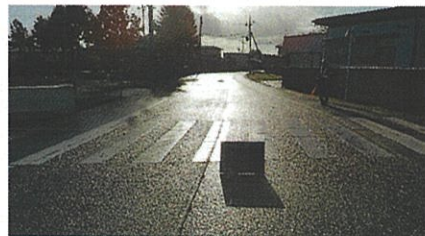
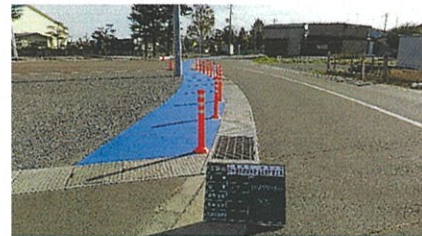
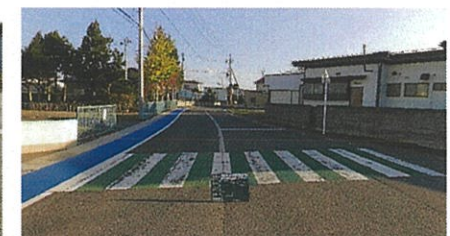
### ②-2 町道百小通学路線：県道百石下田線交差点～あゆみ保育園

小学校の生徒及び保育園の園児が歩行する道路であるが、歩道がなく危険であったため、路肩改良で歩行空間の確保により、安全を確保。

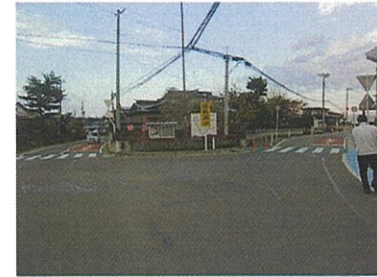
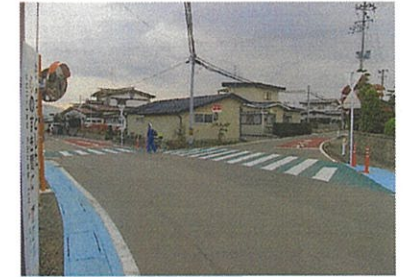
### ③-2 町道間木堤・間木線：山内商店前交差点

くい違いの変則交差点で危険であったため、交差点部及び路肩のカラー舗装による視覚的分離で安全を確保。

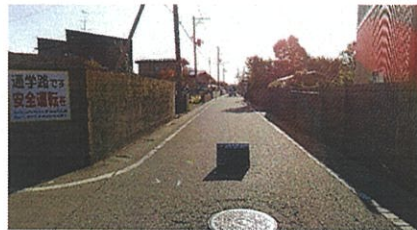
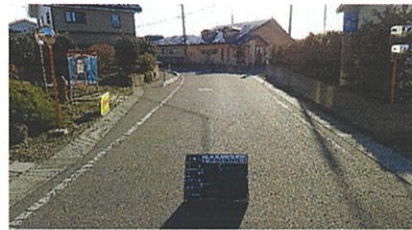
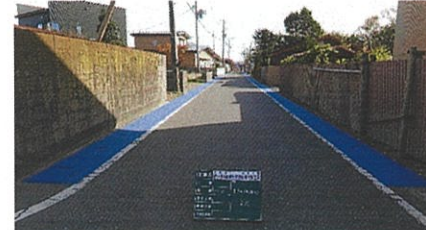
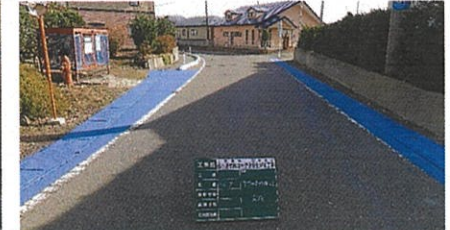
### ③-1 町道木内々・本町線 木崎中央線とのT字交差点～木崎ふれあい館木崎86-2地先

交通量が多いが歩道がなく危険であったため、路肩のカラー舗装による視覚的分離で安全を確保。

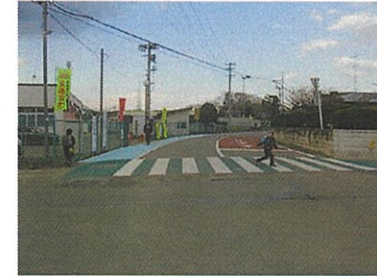
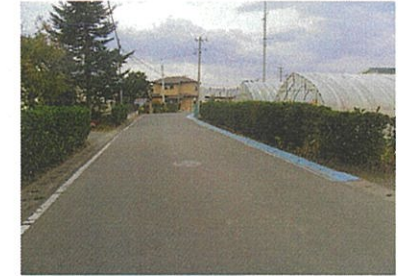
④-2 町道阿光坊線：小学校東側十字路交差点～国道45号

学校前で生徒が集中する信号機がない交差点であり車両事故が時々発生し危険であったため、交差点部及び路肩のカラー舗装による視覚的分離で安全を確保。

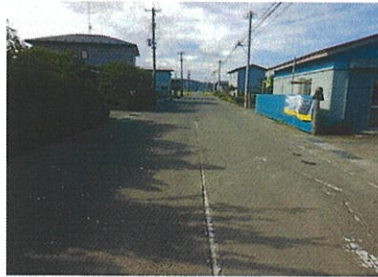
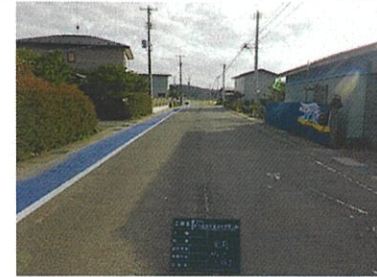
④-7 町道鍋久保線：中谷地20-1地先～児童クラブ 太陽館付近

交通量が多いが歩道がなく危険であったため、路肩のカラー舗装による視覚的分離で安全を確保。

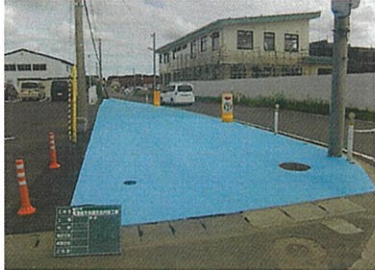
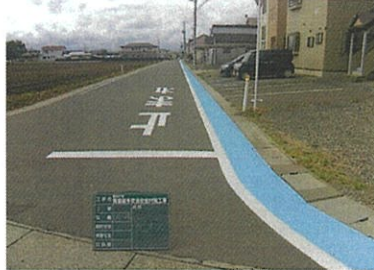
| ⑤-13 町道古間木山16号線：県道八戸野辺地線交差点～町道古間木山11号線<br>交通量が多いが歩道がなく危険であったため、路肩のカラー舗装による視覚的分離で安全を確保。 | | |

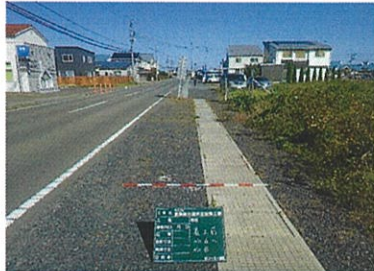
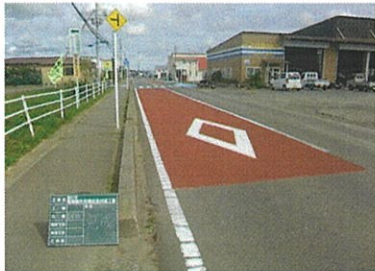
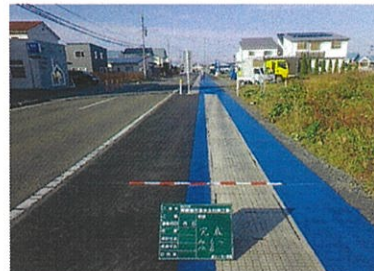
| ⑤-3 町道青葉線：久保田自動車～県道八戸野辺地線交差点<br>東側に住宅が増えたことで学校に通う生徒も増えたが歩道がなく、交通量が多いため危険。また、学校付近で生徒も集中するため、交差点部及び路肩のカラー舗装による視覚的分離で安全を確保。 | | |
